Correcties en aanvullingen Werkplaatshandboek *Alle Modellen Yamaha 650 Twin*

Met dank aan Jerry van der Heiden, Henk Lulof, Antoni van Ginneken en Fried Anepool
Eindredactie Fried Anepool

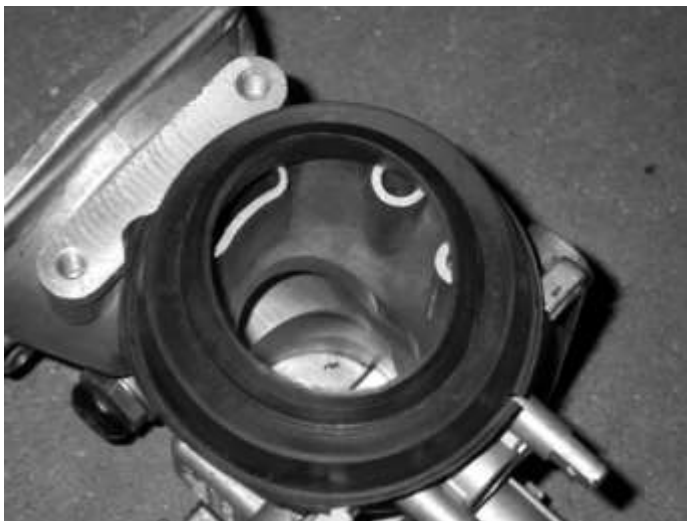
De Inlaatkanalen van de carburateurs worden gedeeltelijk afgedekt door de basis van imitatie K&N filters

- Blz. 41, par. 15:
 - De papieren luchtfilterelementen voor de XS1 zijn dieper, waardoor ze niet in de luchtfilterhuizen van de XS2 en TX650 passen. Omgekeerd passen de elementen van XS2 en TX650 wel in de huizen van de XS1.
 - Het schuimrubber van de luchtfilterelementen van de overige modellen kan van ouderdom vergaan. Dat geldt ook voor het schuimrubber dempingmateriaal in sommige luchtfilterhuizen. Dit kan verstopping van de carburateurs tot gevolg hebben omdat het materiaal de luchtinlaatkanalen wordt binnen gezogen. Luchtfilterelementen en dempingmateriaal moeten in dat geval uiteraard vervangen worden.
 - Bij goedkope imitatie K&N luchtfilters kunnen de Inlaat kanalen van de carburateurs gedeeltelijk afgedekt worden. Het blok gaat er beroerd door lopen en een goede afstelling is onmogelijk [zie ook blz. 141, par. 9].

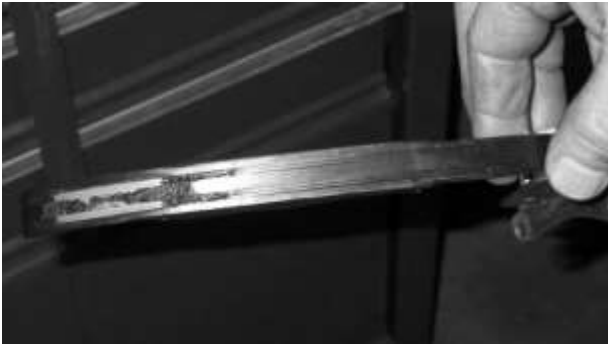
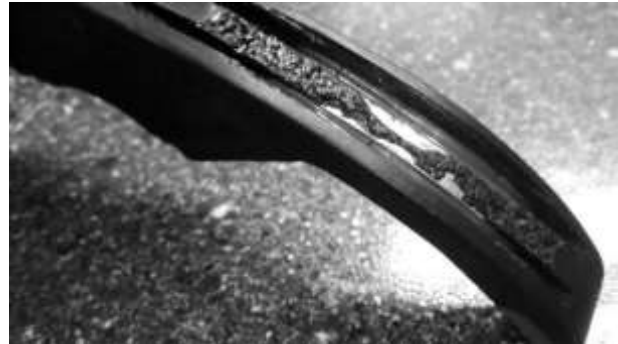
Resultaat van een te strak aangedraaide nokkenskettingspanner. Bovenzijde geleider is helemaal weggevreten

- Blz. 46, par. 24: er zijn heel veel verschillende uitvoeringen van de nokkenskettingspanner. Onderdelen worden soms verwisseld bij revisie. Het loont de moeite de spanner te demonteren om te onderzoeken of de verschillende onderdelen wel bij elkaar horen of er een demperring ontbreekt. Soms wordt een dik, van rubber voorzien, demperringetje toegepast: zorg ervoor dat de spanpen nog net beweegt [valt dan een beetje terug!]. Draai de nokkenskettingspanner nooit te strak aan om geratel of ander lawaai weg te krijgen. Als na het op spanning brengen er nog steeds lawaai te horen is, ga dan op zoek naar de oorzaak [zie ook blz. 90, par. 26].

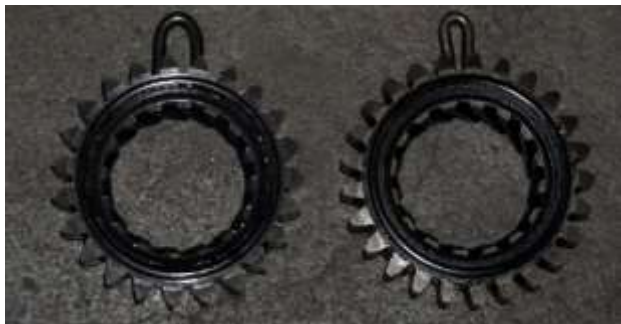
Een 23-tands starttandwiel [links] is een goede vervanging voor het originele 25-tands tandwiel. Door het geringere aantal tanden oefent de startmotor bij elektrisch starten meer kracht uit op de krukas

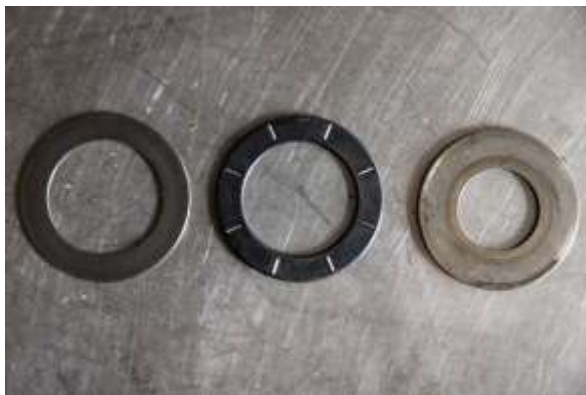
Aanvulling fig. 39.1D: v.l.n.r. ring, drukklager (3) en drukkring (4)

- Blz. 93, par. 27: In fig. 1.17 worden de onderdelen met nummer:
 - 3 en 4 worden achtereenvolgens 'lager' en 'drukplaat' genoemd. Op blz. 106 in de tekst worden 'ring', 'drukklager' en 'drukkring' genoemd en op blz. 107 onder foto 36.1D 'ringen' en 'drukklager'. Op de tekening ontbreekt een ring. In onderstaande foto staan de ringen zoals ze achtereenvolgens op de versnellingsbak-as gemonteerd moeten worden als de koppelingsnaaf geplaatst is.

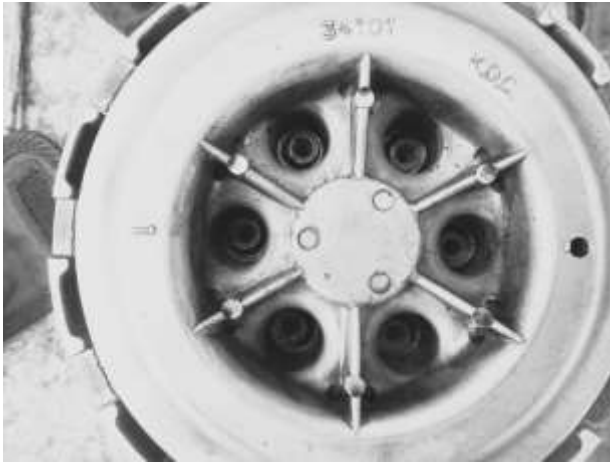
36.2.F1 Verkeerd gemonteerd deksel: schroefgaten van naaf zitten scheef ten opzichte van deksel.

LET OP: Het koppelingsdeksel heeft 6 boutgaten en kan daarom in principe op 6 verschillende manieren op de koppelingsnaaf worden gemonteerd. Slechts één manier is de juiste; bij de andere 5 zijn de boutgaten in het huis niet goed uitgelijnd met de gaten in het deksel. Bij koppelingen van latere modellen is dat aangegeven door middel van een gaatje in het deksel, dat moet corresponderen met een merkteken op de naaf.

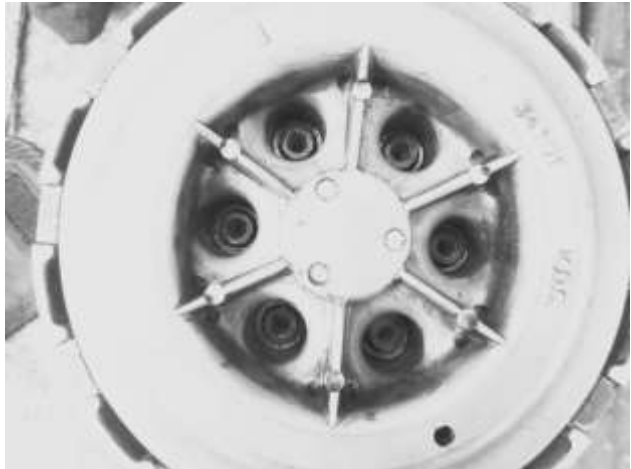
36.2.F2 Juist gemonteerd deksel: schroefgaten van naaf zitten recht ten opzichte van deksel

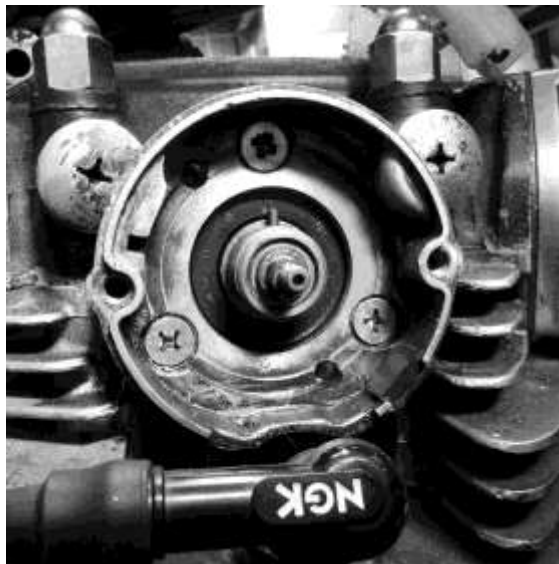
41.4A Druk de aandrijfpen op zijn plaats

- Blz. 115, par. 41: De borgmoer van de vervroeger moet vastgezet worden met borgvloeistof [Loctite].
- Blz. 116, par. 41: foto's 41.4B en 41.5a en 41.5b vervangen: vervroegergewichtjes ontbreken

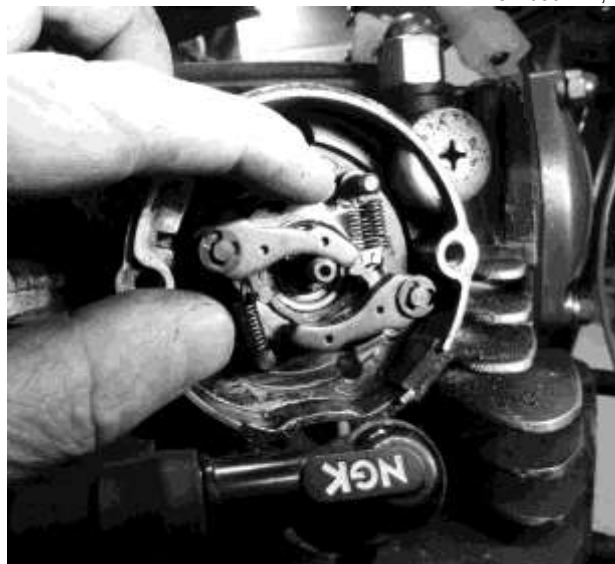
41.4B Monteer het vervroegingmechanisme op de as

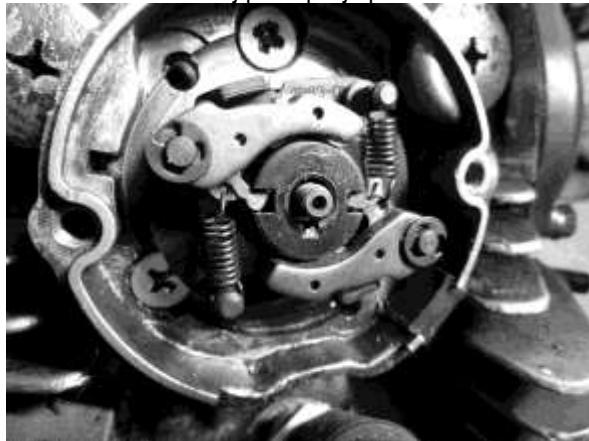
41.4A Druk de meenemer op zijn plaats, zorg ervoor dat de paspen in de as niet er uit valt

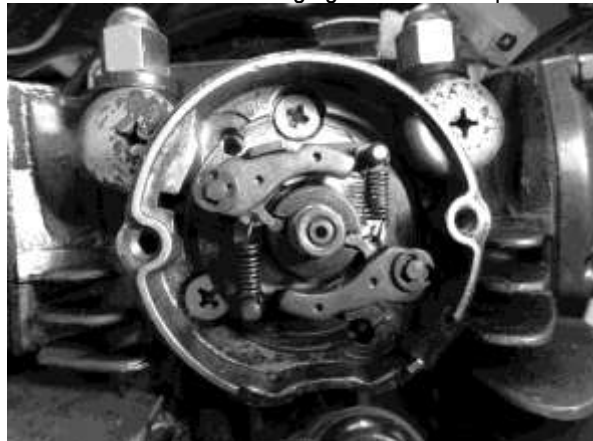
41.4B Monteer de moer op de as.
